**Codi:** SOLL- H054

**Denominació:** MURS DE TANCAMENT DEL  
CARRER CRISTÒFOL COLOM

Catàleg de Patrimoni del terme municipal de Sóller

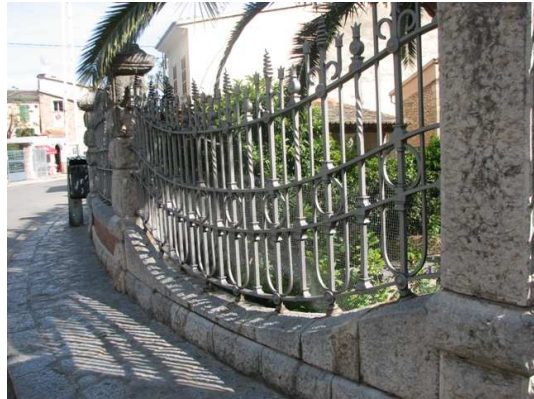
**Descripció estructures:** conjunt de murs de tancament de dues propietats, una al costat de l'altre, que presenten les mateixes decoracions: els murs, baixos i de formes semicirculars, es troben realitzats amb maons i blocs de pedra viva, formant també columnes, totes elles de pedra viva. Sobre aquests murs podem veure unes reixes de ferro forjat, de formes semicirculars, i diversos remats, com per exemple puntes d'espiral.

**Estat de conservació:** regular

**Causes del deteriorament:** erosió

**Defectes de conservació:** substitució d'un tram dels murs

**Necessitat d'actuació:** a curt termini: substitució dels nous ferros per altres que siguin semblants als antics
